## Ролик DriveAlign® T38192

**T38192/K046PK1660**  
AUDI, SEAT, SKODA, VOLKSWAGEN  
A3, Cordoba, Leon, Toledo, Octavia, Bora,  
Caddy, Golf, New Beetle, Polo  
**ДВИГАТЕЛЬ:**  
**КОД ДВИГАТЕЛЯ:**

# 041  
23/12/2010

# Technical Bulletin

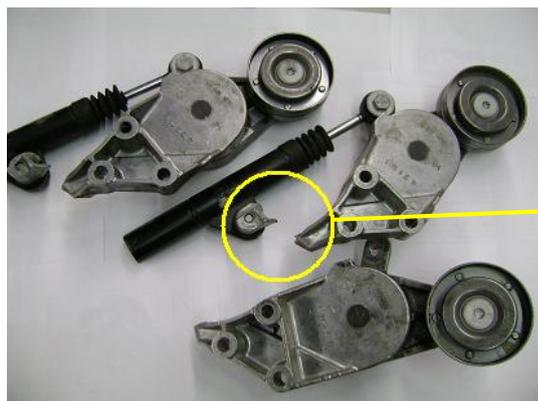
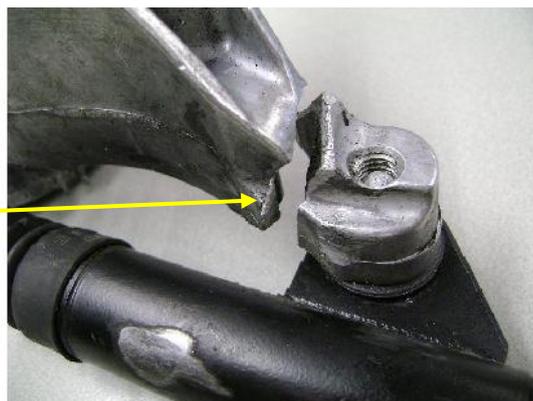
Различные сбои в работе натяжителя влекут за собой вынужденный визит в гараж, где выясняется причина раннего выхода из строя этого натяжного устройства. Во время диагностики, как правило, выясняется, что причина была в неисправной муфте ОАР. Неработающая должным образом ОАР приводит к ненормальной вибрации ремня, который в свою очередь вызывает сильную нагрузку на кронштейн натяжителя, который через время разрушается по причине усталости металла (рис. 1 и 2).

Кронштейн всегда ломается в одном и том же месте (чуть выше места крепления планки с гидравлическим демпфером).

Сломанный кронштейн натяжного устройства является результатом чрезмерной вибрации, а не случайность!

Во всех вышеперечисленных случаях, если муфта ОАР больше не работает, то гидравлическому натяжному элементу приходится бороться с чрезмерной вибрацией в проводе, что, в конце концов, приводит к поломке кронштейна из-за усталости металла.

Муфта ОАР является изнашиваемой деталью, которая должна регулярно проверяться на корректность работы. Заменять ролик генератора с рекомендуемыми Gates дополнительными деталями. Следуйте рекомендациям автопроизводителей относительно процедуры установки.

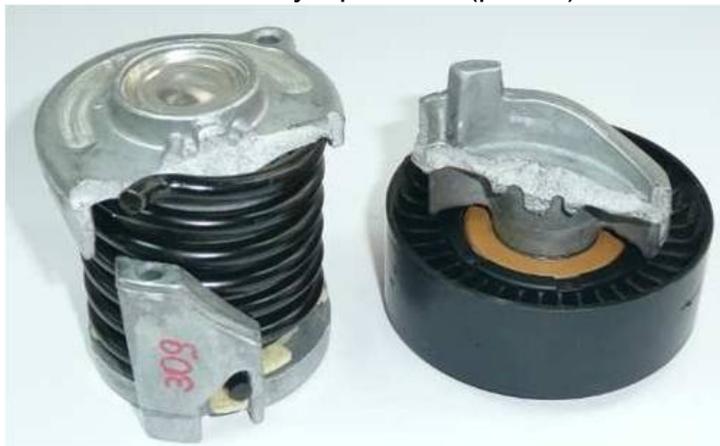
Рис. 3

Кроме того, в других случаях изношенная/заблокированная ОАР, приводит к поломке натяжного устройства (рис. 3).
