SERVICE INFO – INA 0004

Поломка шкива генератора

Переоборудование на шкив генератора с обгонной муфтой 535 0116 10

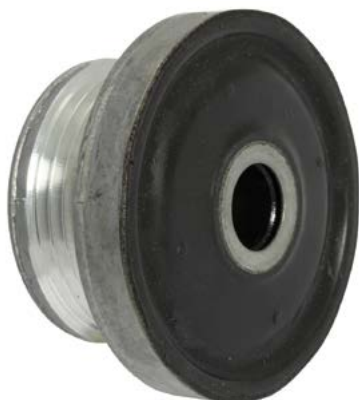
Рисунок 1: Обратная сторона шкива генератора с обгонной муфтой

Из-за высоких нагрузок и особенностей конструкции «оригинальных» шкивов генератора, (см. рис. 1), возникают частые поломки в приводе навесных агрегатов.

На поврежденном шкиве резина становится пористой, трескается или полностью отслаивается от металла. Как результат, функция гашения колебаний больше не выполняется.

Неисправность шкива генератора могут вызывать дорогостоящие повреждения двигателя.

Поэтому, желательно проверить шкив ремня генератора, установленный на заводе, на наличие повреждений при каждом техосмотре и при необходимости заменить.
