Информация по натяжителю для VAG 1.9 D

НОМЕР GATES:	T38192 и комплекты.

МАРКА:	AUDI / SEAT / SKODA / VOLKSWAGEN.	
МОДЕЛЬ:	A3, Bora, Caddy, Cordoba, Golf, Ibiza, Inca, Leon, New Beetle, Octavia, Polo, Toledo.	
ДВИГАТЕЛЬ:	1.9 TDI 8V, 1.9 SDI 8V.	
КОД ДВИГАТЕЛЯ:	1Y, 1Z, AEY, AFN, AGR, AHF, AHU, ALE, ALH, ASV, AYQ.

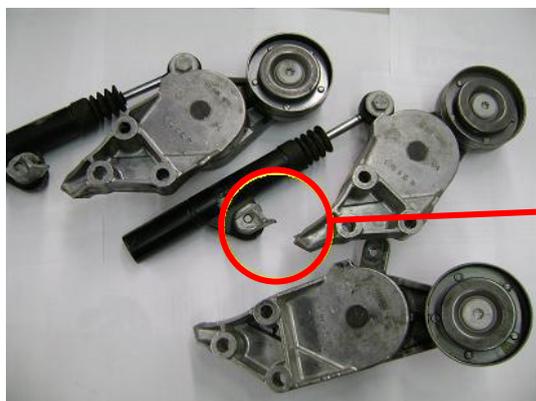
Рис. 1

В большинстве случаев, когда казалось, что отказывает в работе или даже уже вышел из строя натяжитель, причиной неисправности была обгонная муфта генератора. Неправильная работа обгонной муфты генератора приводит к нехарактерным вибрациям ремня, которые вызывают усталость материала кронштейна натяжителя, приводя к образованию трещин (рис. 1 и 2).

Кронштейн всегда отламывается в одном и том же месте (чуть выше соединения кронштейна с гидравлическим демпфером).

Разрушение кронштейна натяжителя является результатом, а не причиной повышенной вибрации!

- Во время работы двигателя на холостых оборотах проверьте натяжитель на отсутствие нештатных перемещений. В случае обнаружения таковых может потребоваться замена обгонной муфты генератора или демфера крутильных колебаний.
- Выключите двигатель во время его работы на высоких оборотах и прослушайте на предмет постороннего шума ротора генератора. Причиной обнаруженного постороннего шума может быть износ подшипника обгонной муфты генератора.

- Обгонная муфта генератора является изнашиваемой деталью и требует регулярной проверки на предмет надлежащей работы.
- При замене муфты генератора устанавливайте только рекомендованную запасную часть Gates.
- Соблюдайте инструкции производителя по установке.
- Производите замену всех обслуживаемых деталей привода, используя полный комплект.

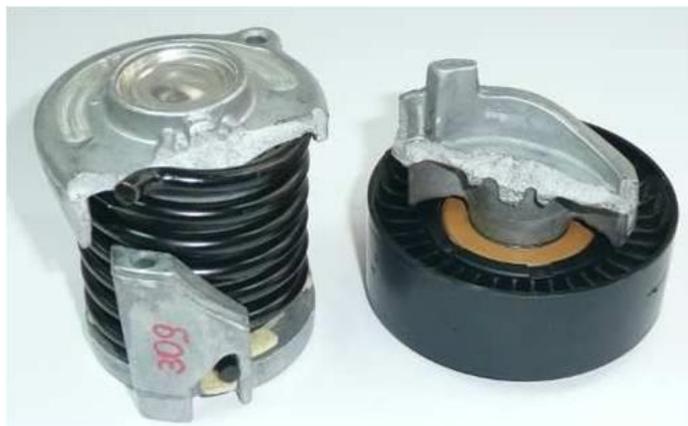
Рис. 3

- Изношенная обгонная муфта генератора.
- Установка сплошного шкива вместо обгонной муфты генератора, предписанной производителем.
- Использование разъединительной обгонной муфты генератора (OAD) вместо муфты свободного хода (OWC).

Во всех этих случаях, когда обгонная муфта генератора не работает должным образом, нехарактерные вибрации в приводе оказывают воздействие на плунжер гидравлического натяжителя, что приводит к ранее описанному процессу усталости материала кронштейна (рис. 3).
