# Техническая

## Выход из строя направляющего ролика из-за перегрева рабочей поверхности –

СТ 1105 K1 (двигатели 1,9 JTD: Opel, Alfa Romeo, Fiat и Saab)

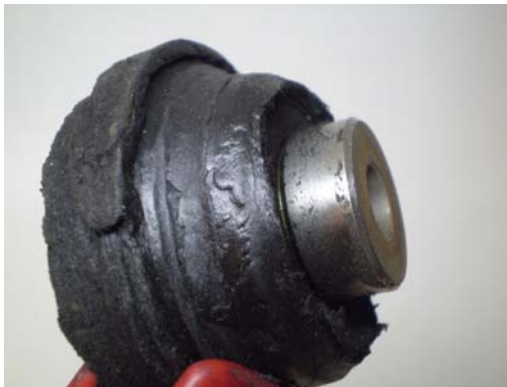
ремённая передача вышла из строя из-за неисправного направляющего ролика. По всей окружности пластмассовой рабочей поверхности видны следы перегрева (плавления).

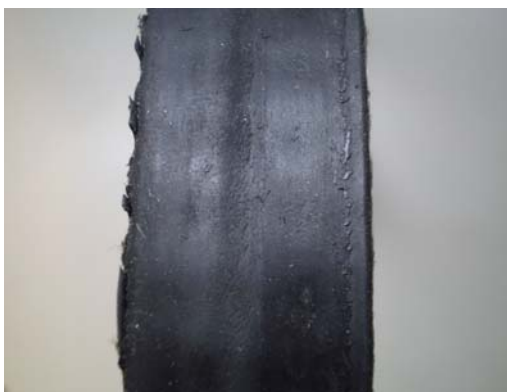
из-за заблокированного водяного насоса обратная сторона зубчатого ремня перегрелась вследствие трения скольжения, и возникшая таким образом потеря натяжения привела к перескакиванию ремня.
